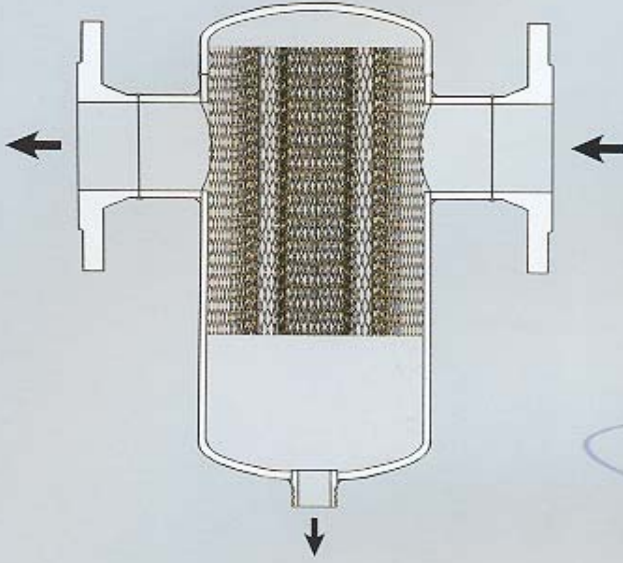
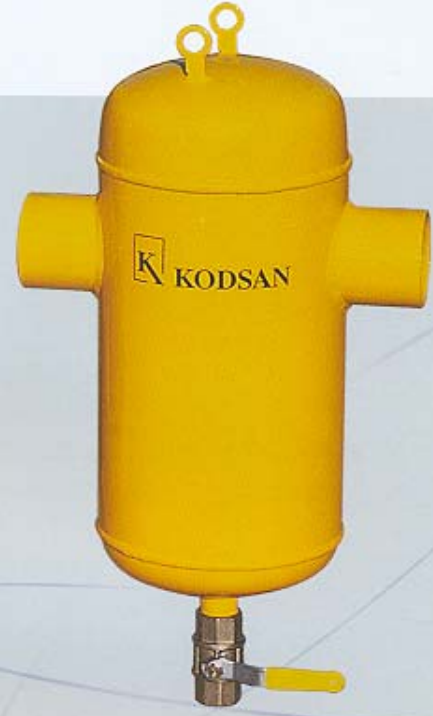
Su içinde bulunan tortu ve pislik, ısıtma ve soğutma tesisatlarında, pompa ve diğer armatürlerde aşınmaya, verim düşüklüğüne, arızalara ve korozyona neden olmaktadır, özellikle yerden ısıtma tesisatlarında ve plastik boru kullanılan tesisatlarda oksijen difüzyonundan kaynaklanan korozyon nedeniyle pislik oluşumu daha fazla olmaktadır.

Klasik tip plastik tutucularda temizlik ve bakım kullanıcı tarafından kolay yapılamadığı için temizlik genellikle ihmal edilir. Bu ihmal, filtrelerin tıkanmasına ve sistemin verimli çalışmamasına, ısınamama gibi sorunlara yol açar.

Kodsan tortu tutucunun klasik tip tutuculara göre iki avantajı vardır:

- Tutulan pislik filtreden süzülerek cihazın alt kısmında birikir. Böylece sistem hiç bir zaman tıkanmaz.
- Biriken tortu cihazın altındaki boşaltma vanası sayesinde kolayca tahliye edilir.

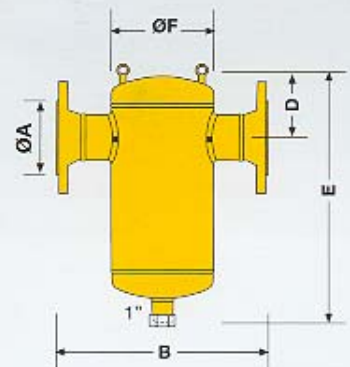
A	B mm	D mm	E mm	ØF mm	Hacim (lt)	Ağırlık (kg)
2"	430	140	450	165	7	13
2 1/2"	420	140	450	165	7	14
3"	500	175	540	219	16	19
4"	505	175	540	219	16	21
5"	635	220	725	324	52	41
6"	635	220	725	324	52	43
8"	775	280	775	400	87	58
10"	860	310	880	450	130	74
12"	910	365	985	500	183	93
